Diskbänksinsats

Upptäck läckan i tid!

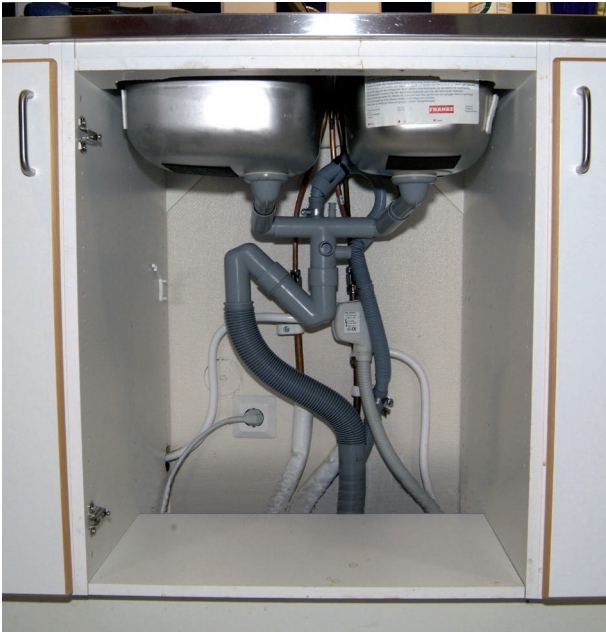
FÖRE...

Före installationen

Ett mycket vanligt 60 cm:s bänkskåp under en diskbänk.

- I bakre delen finns en fördjupning, där rör och slangar går ner i bjälklaget.
- För att dölja eländet brukar allt gömmas bakom en skiva.
- Ett vattenläckage är omöjligt att upptäcka i tid.
- Inredning och annat byggnadsmaterial suger åt sig vattnet.
- Vattenskadan syns först när träet är mättat.

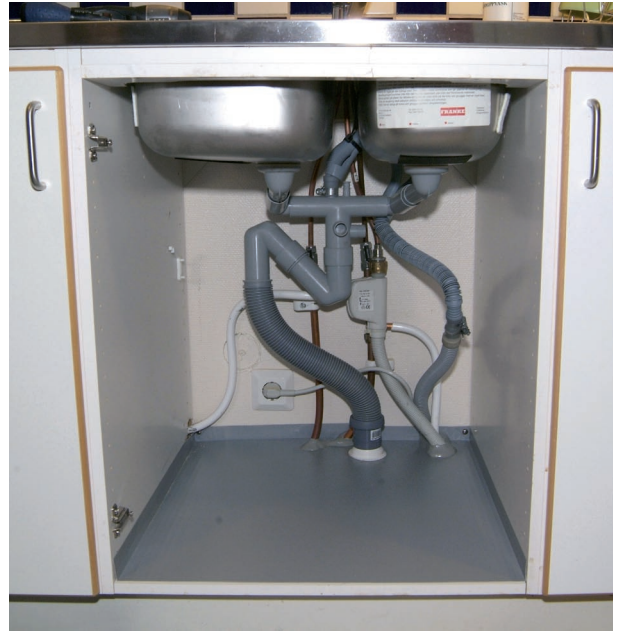
...EFTER

Efter installationen

Samma bänkskåp.

- Skivan framför rören har avlägsnats, fördjupningen har byggts över och en diskbänksinsats (B60) har lagts in.
- Ett speciellt tätningband och tätningssmassa har använts för att täta runt rör och slangar.
- Redan de första läckagedropparna kan nu upptäckas på skåpbotten eller på golvet framför bänkskåpet.

Skåpet är vattensäkert och risken minimerad.

På köpet har man fått en snygg och fräsch skåpbotten, som är helt slät och mycket enkel att hålla ren.
